Whisker in Niederspannungsanlagen - ein oft übersehenes Problem.

Gesamtproblematik der Whisker mit realen Beispielen aus der Praxis

Dipl.-Ing. Jürgen Vogler, IBV Berlin

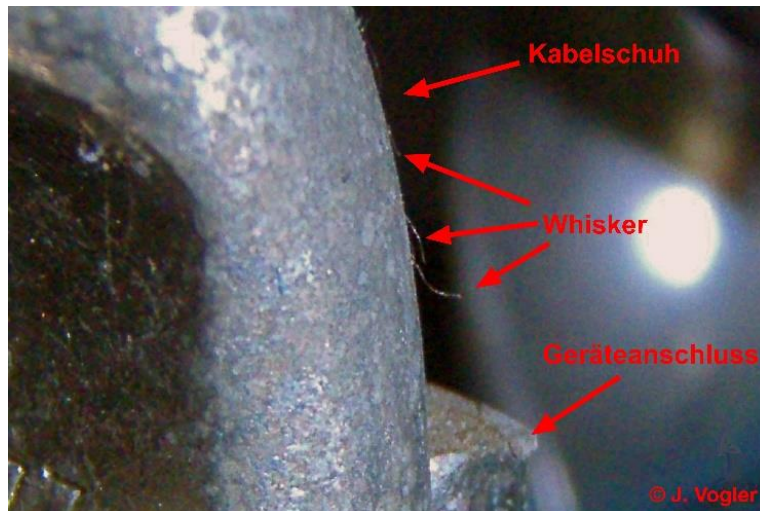
Bild 3: Whiskerbildung an einem Presskabelschuh

In Niederspannungsanlagen konnten Whisker in Schaltgeräten, NH-Sicherungselementen, Schaltanlagen und an Kabelschuhen nachgewiesen werden (Bilder 3 bis 5). Whisker in elektrischen Bauteilen bedeuten eine grundsätzliche Verkürzung der durch Typprüfung oder Baumusternachweis nachgewiesenen Luft- und Kriechstrecken. Dabei ist zu berücksichtigen, dass ein einzelner Whiskerfaden nicht unbedingt zu einer Lichtbogenzündung führt. Die Stromtragfähigkeit eines Whiskers ist sehr gering. Erfolgt ein Spannungsdurchschlag zu diesem Whisker, schmilzt er ohne eine ausreichende Ionisierung der Luftstrecke zu erzeugen um einen Lichtbogen zu zünden. Aber,

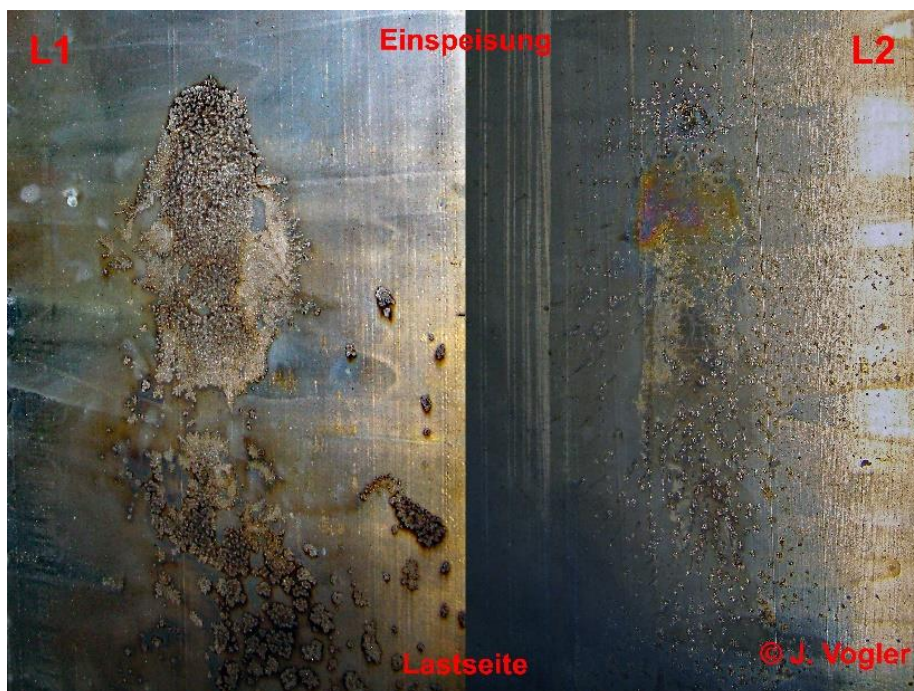
Bild 7: Ansicht einer Zündstelle in einem Schienenkanal

Ionisierung des ersten schmelzenden Whiskers in den inhomogenen Bereich des nächsten Whiskers transportiert mit der Folge eines erneuten Spannungsdurchschlags. Somit steigt mit den weiteren Durchschlägen die Ionisierung auf einen Wert, der einen Leistungslichtbogen ermöglicht. In den Bildern 6 und 7 wird dieser Vorgang gezeigt. Das Bild 6 ist ein Blick in einen Schienenkanal, in den bisher keine Lichtbogenzündung erfolgte. Das Bild 7 ist eine Bildmontage einer Störung an einem baugleichen Schienenkanal. Es zeigt den Zündort an den demontierten Schienen L1 und L2. Das unterschiedliche Bild der Lichtbogenfußpunkte ergibt sich aus der anodischen und kathodischen Polarität im Augenblick der Lichtbogenzündung. Die Einwirkzeit des Lichtbogens im Bereich der Teilbilder liegt bei < 2 ms.

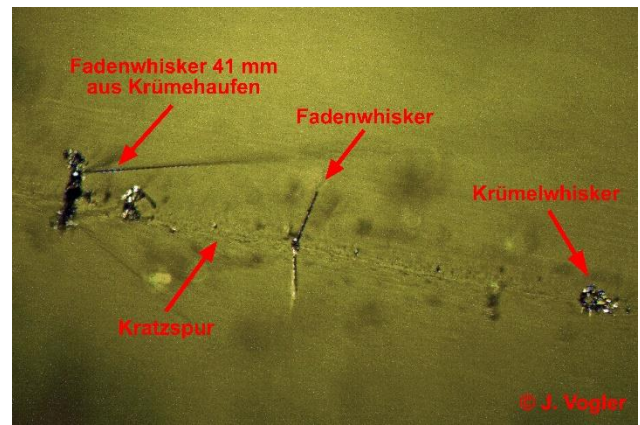
Bild 10 und 11 : Whisker auf verzinnter Aluminiumschiene eines Schaltgerätes

können im Bereich von 0 bis 180 Grad, bezogen auf die Oberfläche austreten. Im Bereich kleiner Winkel zur Oberfläche ist die Ausbildung von Fäden, bedingt durch die raue Oberfläche, schwierig. Die austretenden Whisker stoßen auf Widerstand und zerbröseln. Die von innen nachstoßenden Zinnatomen drücken aber weiter, so dass ein Krümelhaufen entsteht. Aus den Krümelwhisker können sich auch Fadenwhisker entwickeln. In den Bildern 10 und 11 ist ein Beispiel der unterschiedlichen Whisker Ausbildung auf einer verzinnten Aluminiumschiene aus einem Schaltgerät dargestellt.

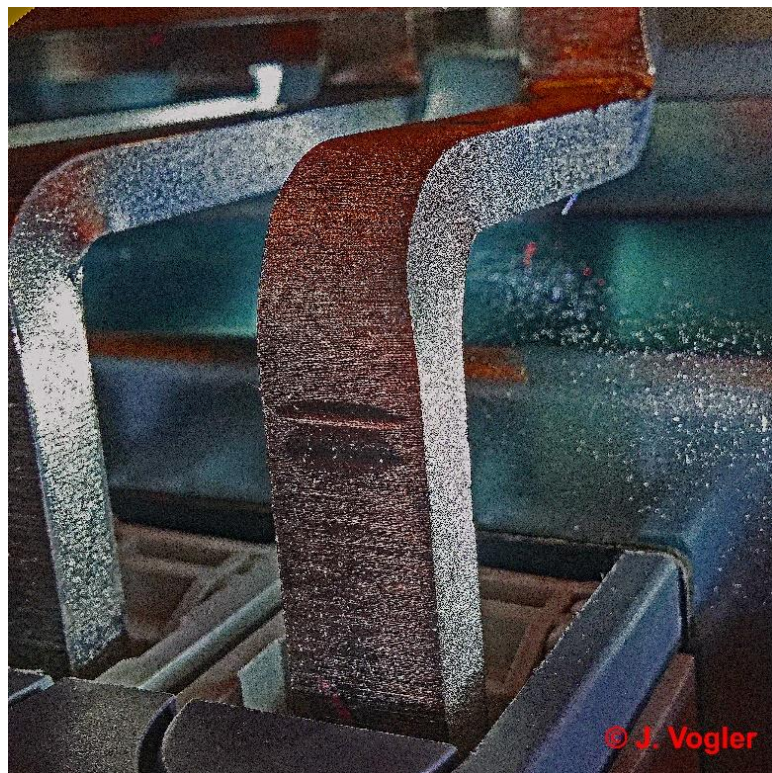
Bild 12: Ansicht eines Leistungsschalter Anschlusses in einem staubgeschützten Raum mit sehr viel Krümelwhisker

Wie erkenne ich Whisker und was kann man dagegen tun? Eindeutig Sichtbarkeit von Whisker, wie sie im Bild 6 dargestellt, sind nicht immer anzutreffen. Häufiger sind es Krümelwhisker, die sich als kleine weiße Punkte mit einer sehr rauen und scharfen Oberfläche zeigen. Im Bild 12 ist ein Beispiel an einem Leistungsschalter Anschluss wiedergegeben. Zu beachten sind an diesem Bild auch die von der Anschlusschiene abgefallenen und auf dem Leistungsschalter liegenden Whiskerkrümel. Hier liegt die verborgene und häufig übersehene Gefahr der Whisker vor. Die Krümel- und auch Fadenwhisker sind metallisch leitende Objekte. Fallen sie ab, können sie auf Isolationsstrecken fallen und Störungen einleiten. Besonders kritisch ist, wenn diese Metallpartikel in jeder Art von Schaltgeräten eindringen und die Funktion gefährden.

Erkennt man auf einem Bauteil in der Starkstromtechnik Krümelwhisker sollte das Bauteil zeitnah ausgetauscht werden. Auf keinem Fall Reinigungsarbeiten irgendeiner Art durchführen. Mit bloßen Auge sind Fadenwhisker unter Umständen nicht erkennbar und könne bei Reinigungsarbeiten übersehen und auf Isolationsstrecken fallen. Auch Herstellerangaben von Gefährdungsstufen in Abhängigkeit von den Abmessungen der Hillocks sind irrelevant und gefährlich, da bei dieser Betrachtung mögliche querliegende Fadenwhisker nicht berücksichtigt werden. Die Bilder 10 und 11 zeigen das sehr deutlich. Der Fadenwhisker mit einer Länge von 41 mm wurde erst unter dem Mikroskop erkannt. Wichtig ist in diesem Zusammenhang auch die Tatsache, dass die Bilder 10 und 11 von einem Schaltgerät herrühren, was in Reserve lag und noch nie im Betrieb war. Es wurde als Muster zu einem durch einen Lichtbogen zerstörten Schaltgerät untersucht. Vor der Anwendung von Fetten, Farben, Sprays und dergleichen muss dringen abgeraten werden, da die Aktivität der Whisker durch die tiefliegenden Inseln mit Kupfer-Zinn-Bronzen nicht unterbunden und unter Umständen sogar gefördert werden. Es fehlen grundsätzliche wissenschaftliche Untersuchungen zu den Problemen der Whiskerbildung in der Starkstromtechnik und es liegen keine sicheren Aussagen zu der zeitlichen Entwicklung von Whiskern vor. Untersuchungen aus dem Bereich der Mikroelektronik liegen umfangreich vor. Aber es gibt erhebliche Unterschiede in der Reinheit, Materialbeschaffenheit, Umweltbedingungen und mechanisch einwirkende Kräfte in den beiden Bereichen. Angaben von Hersteller, das mit einer zusätzlichen Nickelschicht zwischen Kupfer und Zinn Whisker vermieden werden, sind nicht im vollen Umfang richtig. Aus der Literatur ist zu entnehmen das eine Nickelschicht die Whiskerbildung stark reduziert aber nicht mit Sicherheit verhindert. Ferner wird durch diese Maßnahme die ökologische und ökonomische Gesamtbilanz nicht besser. Ein sicherer Schutz vor Whisker-Störungen ist der Verzicht auf galvanische „Veredlung“ der Leitergrundmaterialien.
