Manuskript eines Beitrages für den Elektropraktiker Heft 6/1981, dass für die Veröffentlichung vom Ministerium nicht freigegeben wurde, da durch die Darstellung von möglichen Fehlern und Schäden, angeblich das Ansehen der DDR im Ausland Schaden nehmen und den Export von NS-Anlagen vermeiden würde.

Störlichtbögen in Niederspannungs-Schaltanlagen

J. Vogler, KDT, Berlin

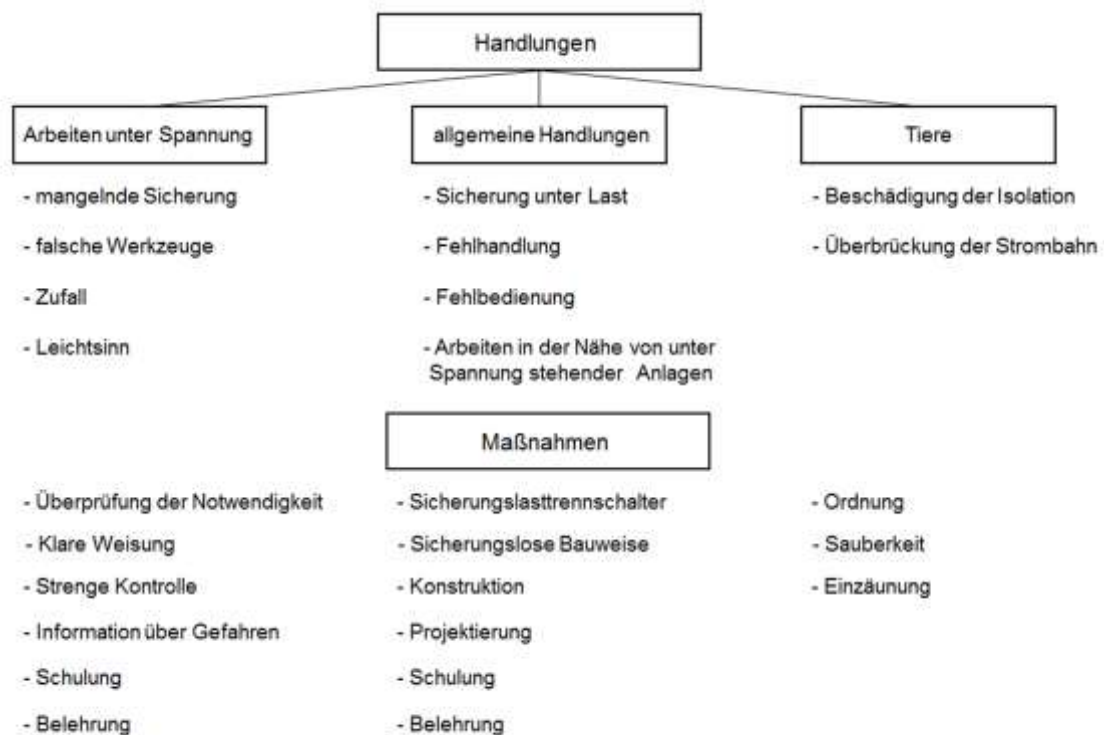
Tafel 1: Hauptgruppe und Unterteilung des Komplexes „Handlungen“

Die Hauptgruppe der Handlungen wird in Tafel 1 näher dargestellt. In diesem Komplex sind die Tiere einbezogen worden, da sie den rein technischen Hauptgruppen nicht zuzuordnen sind. Tafel 2 zeigt den Komplex der Oberspannungen mit den Untergruppen der äußeren und inneren Oberspannungen, speziell auf dem Gebiet der inneren Überspannungen sind, bedingt, durch die veränderten Netzkonfigurationen, grundsätzliche Arbeiten notwendig, um eine technisch sinnvolle

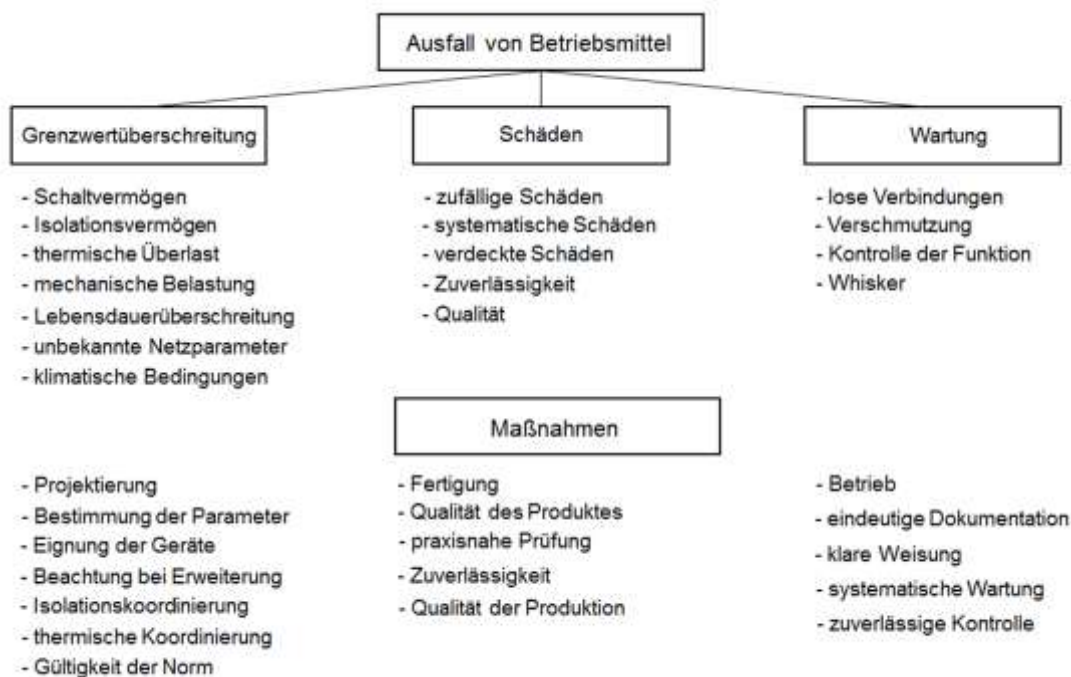
Der Komplex "Ausfall von Betriebsmitteln" als dritte Hauptgruppe der Ursachen eines NS-Störlichtbogens wird in Tafel 3 wiedergegeben. In der Untergruppe "Grenzwertüberschreitungen" werden auch die Ausfälle von Betriebsmitteln mit einbezogen, die aufgrund von veränderten Netzkonfigurationen eine höhere Beanspruchung ergeben, als sie in den gültigen Prüfvorschriften festgelegt sind. Als letzte Position in der Untergruppe "Wartung" wird die Whiskerbildung genannt. Whisker sind dünne monokristalline Fäden-Einkristalle, die bei Metallen und Legierungen unter

spezifische Bedingungen wachsen können und besondere Eigenschaften hinsichtlich Zug- und Schubfestigkeit haben sowie eine gute elektrische Leitfähigkeit besitzen. Sie überbrücken die Luft- bzw. Durchschlagstrecken und leiten so einen Lichtbogen ein.

Tafel 3: Hauptgruppe und Unterteilung des Komplexes "Ausfall von Betriebsmitteln"

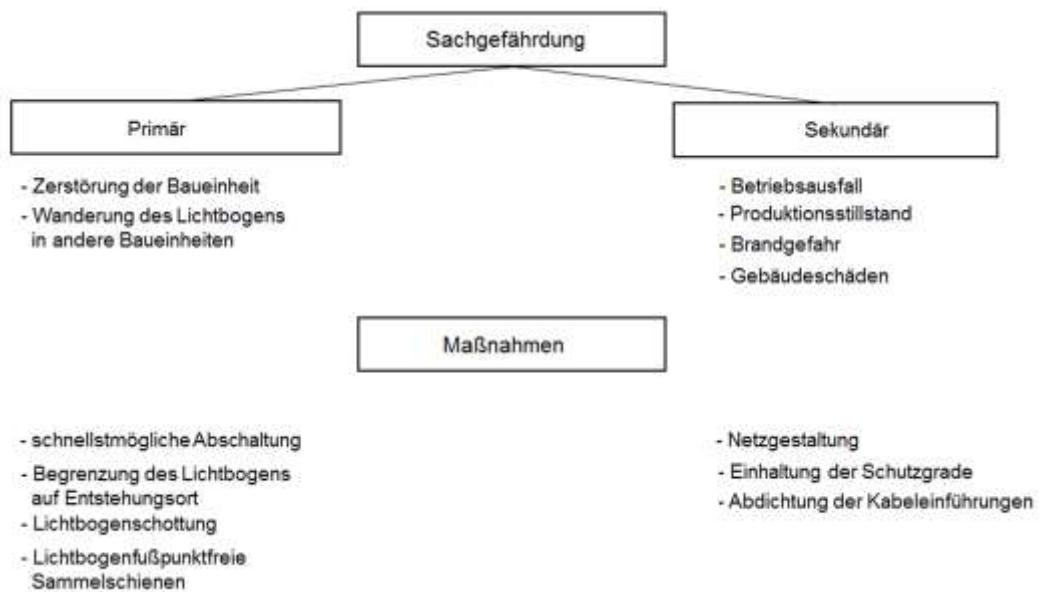
Tafel 5: Hauptgruppe und Unterteilung des Komplexes "Sachgefährdung"

Betrachtet man die Zusammenstellung der Auswirkungskomplexe in den Tafeln 4 bis 6, so steht, wie schon beschrieben, die Personengefährdung an erster Stelle. Dabei ist zwischen dem direkten Kontakt mit dem Lichtbogen bei Anwesenheit einer Person an der geöffneten Baueinheit und dem indirekten Kontakt an der geschlossenen Baueinheit zu unterscheiden.

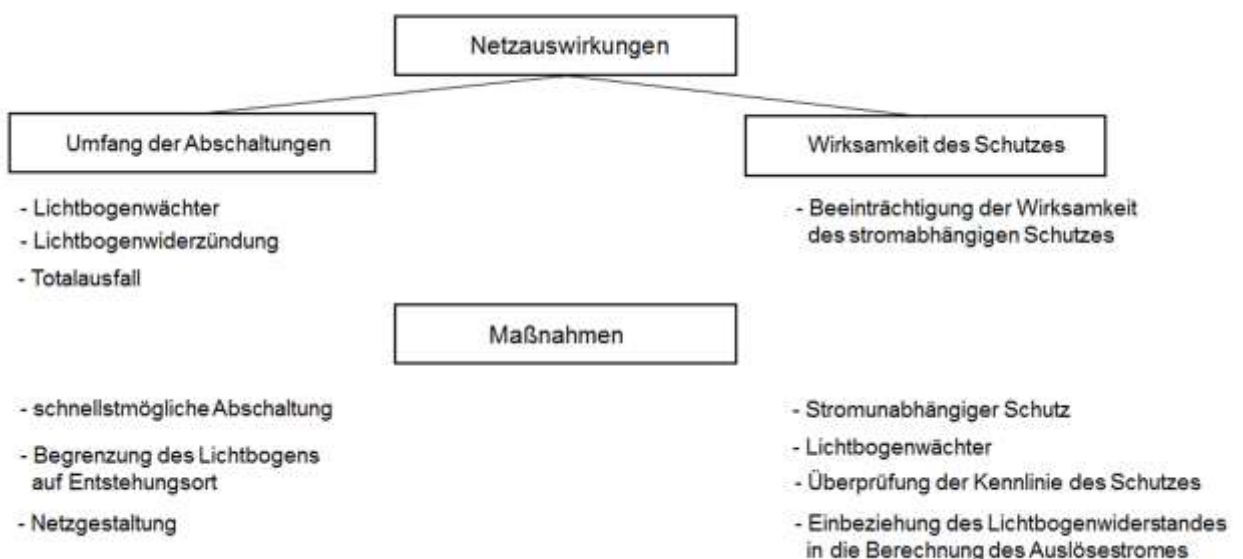
Tafel 6: Hauptgruppe und Unterteilung des Komplexes "Netzauswirkung"

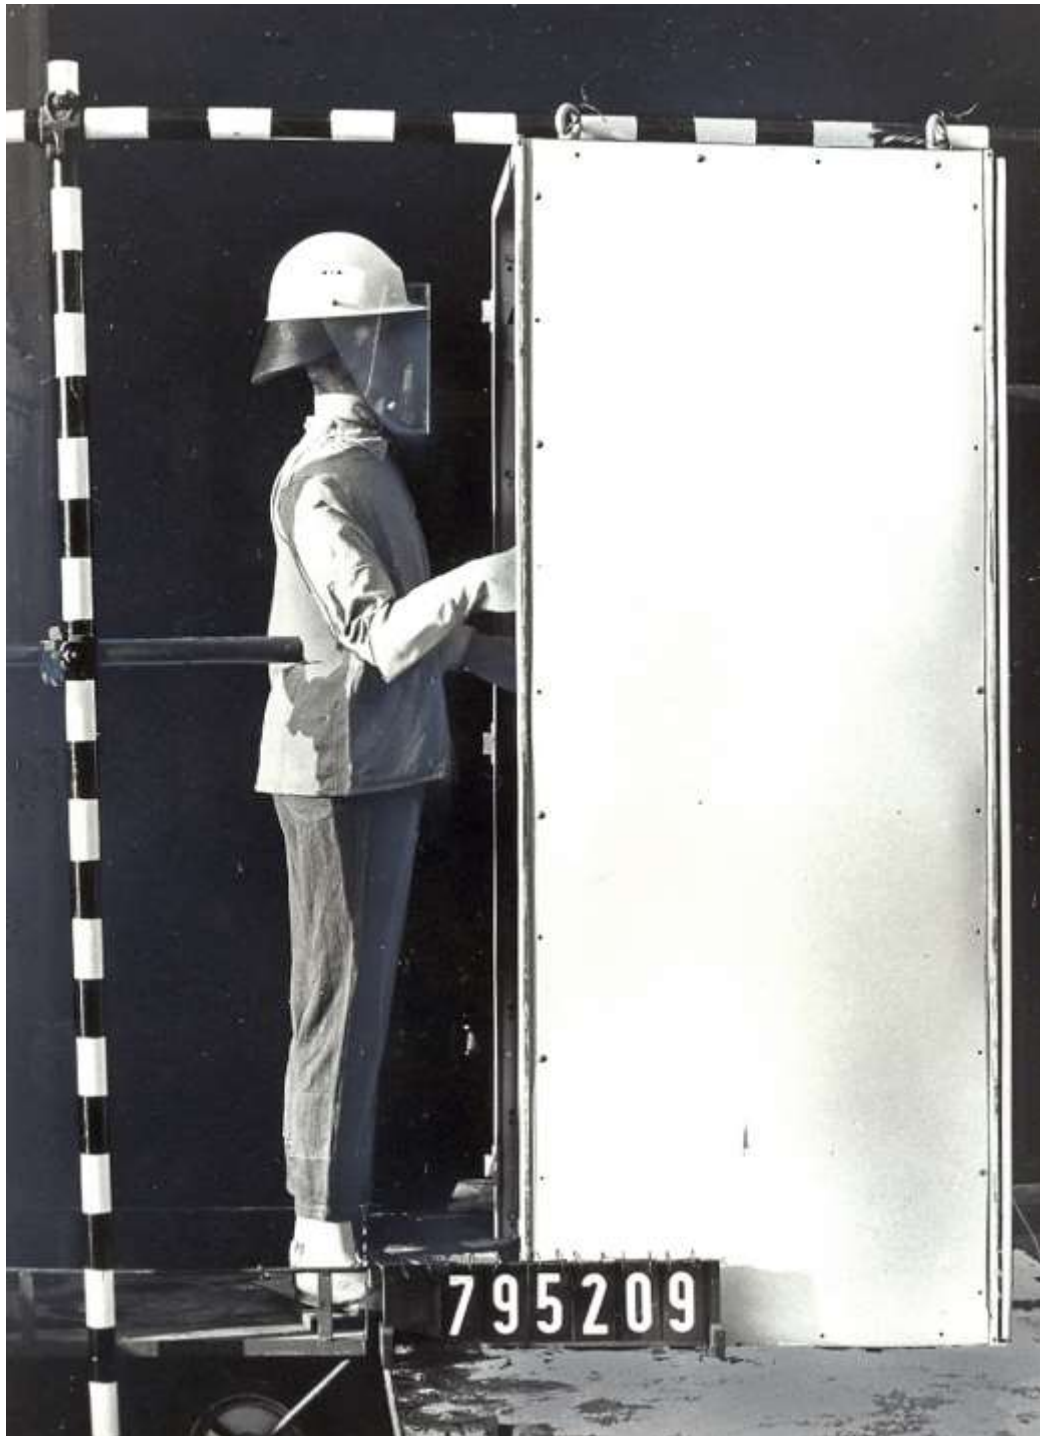
Die Untersuchungen erfolgten mittels einer Versuchspuppe, der die zu testende Arbeitsschutzkleidung angelegt wurde. Ein Schaltfeld-Phantom stellte die NS-Anlage dar (Bild 2).

Bild 2: Versuchsanordnung mit Schaltfeld-Phantom und Versuchspuppe.

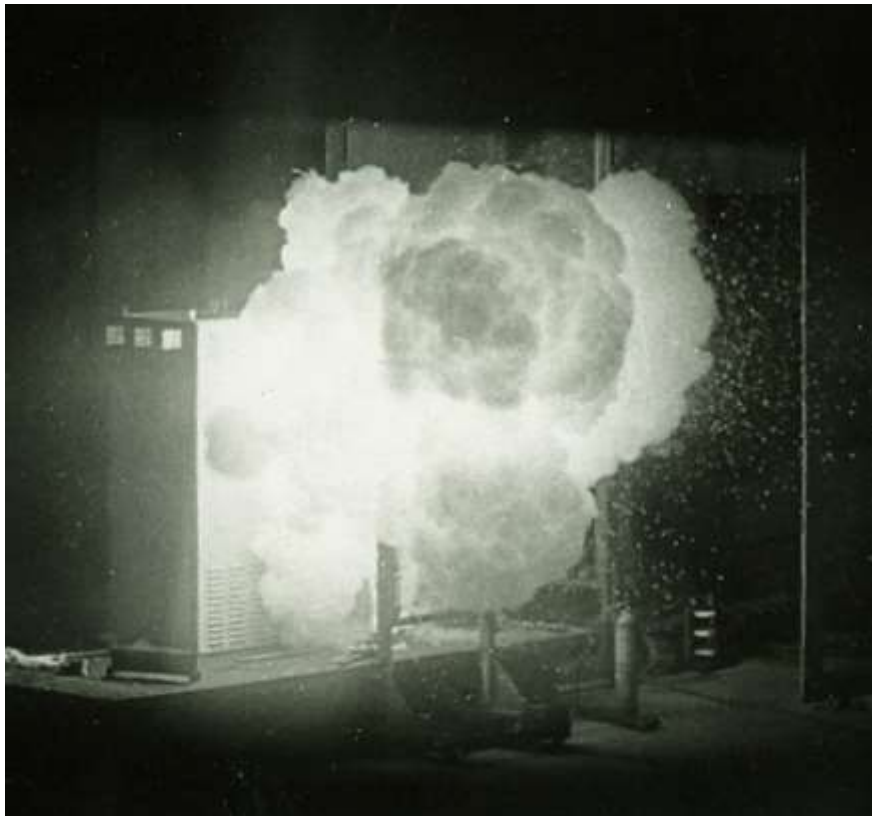
Im Bild 3 sind die Auswirkungen eines Lichtbogens von 26 kA bei einer Einwirkzeit von 500 ms zu sehen. Deutlich die flüssigen Partikel zu erkennen, die bis zu 10 m weit fliegen. Die entstehende Qualmwolke hat ein großes Temperaturgefälle. In den Randzonen der Qualmwolke beträgt die Temperatur etwa 300 K und nur in einem kleinen Zentrum etwa 3000 K. Zur Darstellung dieser heißen Zone wurden Silhouettenaufnahmen während der Gasambelastungszeit eines Prüfstoßes angefertigt. Vom gleichen Kamerastandort wie für Bild 2 wurden Aufnahmen mit einem starken Graufilter angefertigt. In den Bildern 4 bis 6 sind Silhouetten bei den unterschiedlichen Licht-Bogenbeanspruchungen zu sehen. Die Abhängigkeit der Auswirkungen von der Stromhöhe und Einwirkzeit ist klar zu erkennen.

Bild 3:geöffnetes Schaltfeld mit Versuchspuppe während der Belastung mit 25 kA bei 660 V und 500 ms Einwirkzeit

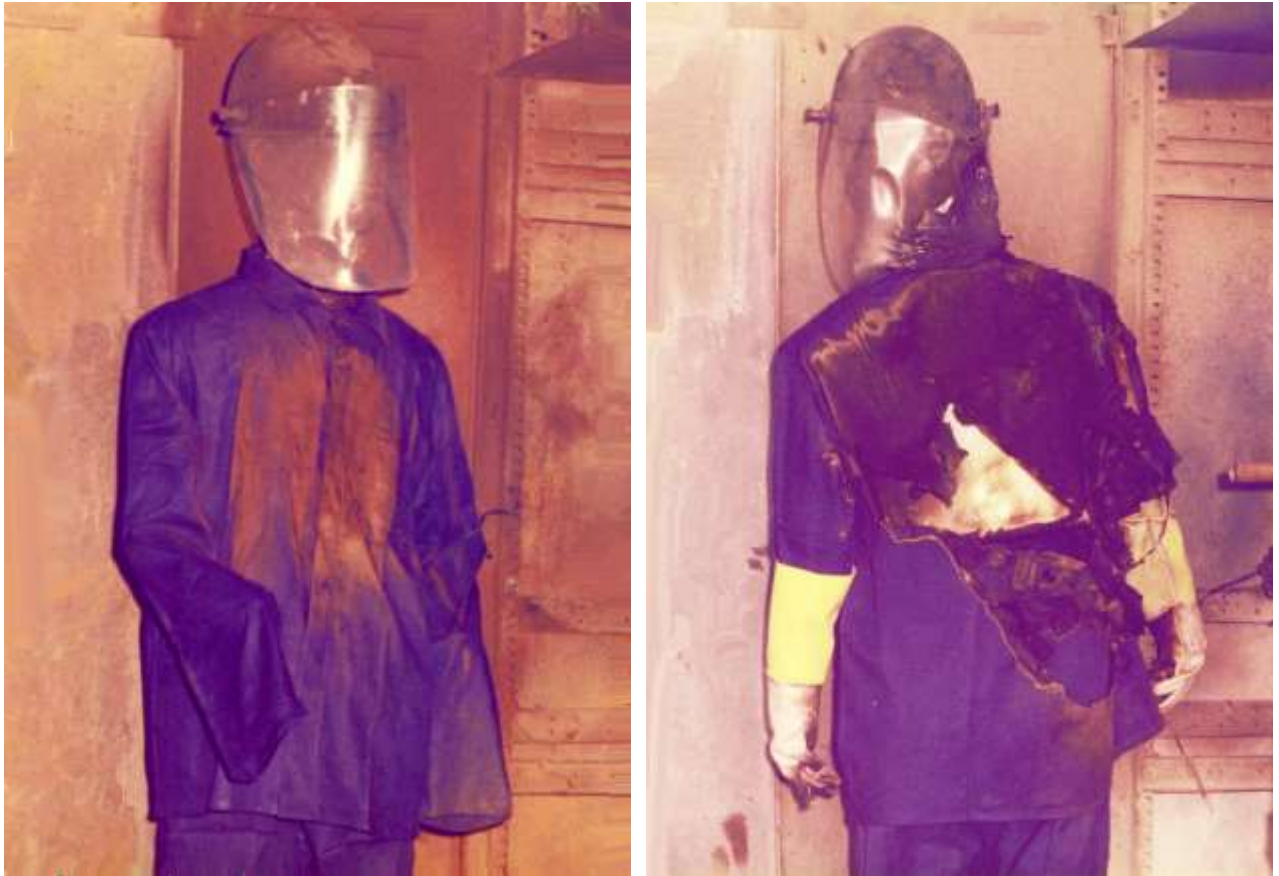
Bild 7: Ausrüstung der Kategorie 1 Belastung 580 V, 3,3 kA, 400 ms

Bild 8: Überbeanspruchte Ausrüstung der Kategorie 1 Belastung 395 V, 3,9 kA, 710 ms

Als Beurteilungskriterium der Eignung der Körperschuttmittel wurden Materialdurchbrüche und die Entflammung des Materials angesetzt. Durch Variation des Stroms und der Belastungszeit ergab sich ein Kennlinienfeld für den Einsatz der geprüften Körperschuttmittel (Bild 16). Für die Ausrüstung der Kategorie 1 sind in den Bildern 7 und 8 die Ergebnisse von zwei unterschiedlichen Beanspruchungen zu sehen. Das Baumwollgewebe des Anzuges im Bild 7 ist oberflächlich angesengt. An den Innenflächen der Kleidung sind keine Durchbrüche und sonstigen

Auswirkungen erkennbar, Das gleiche Schadbild ist bei den Grenzbelastungen der Kategorie 1 in den Bildern 14 und 15 sichtbar. Die Ausrüstung in diesen beiden Bildern ist jeweils zweimal mit den gleichen Parametern beansprucht worden. Die Lichtbogenzündung erfolgte beim ersten Versuch im Gesichtsbereich und beim zweiten im Bauchbereich. Im Bild 14 ist eine ungewaschene Ausrüstung und im Bild 15 eine mehrfach gewaschene verwendet worden. Zwischen beiden gab es keine Unterschiede im Ergebnis. Bild 8 zeigt die Folgen einer Überbelastung.

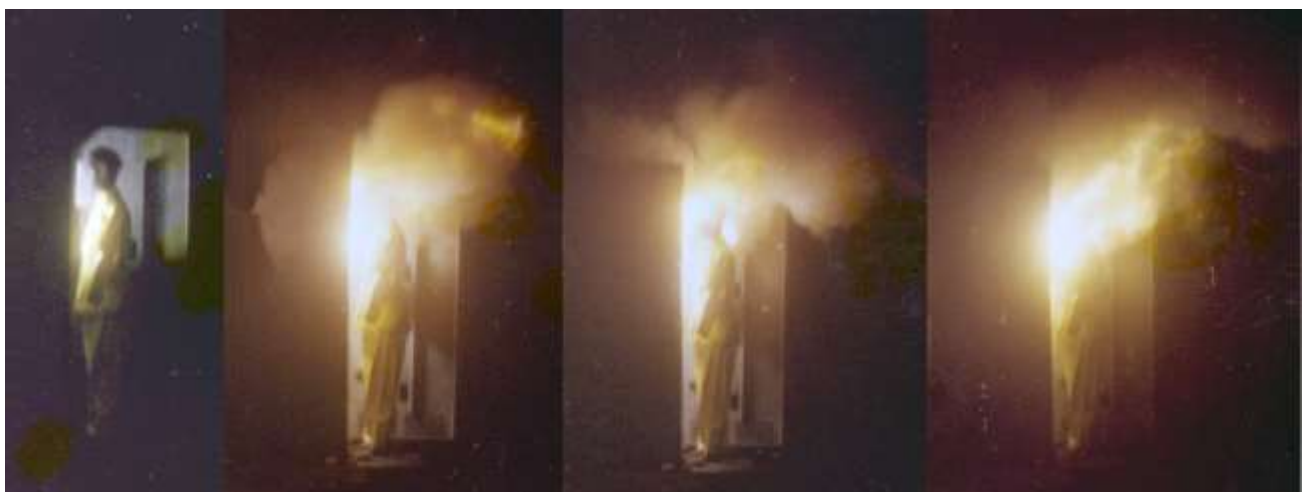
Bild 9: Ausschnitte aus einem Zeitlupenfilm Belastung mit 660 V, 2,1 kA, 2,1 s
a = 2ms, b = 700 ms, c = 1,4 s, d = 2,1 s

Die besondere Bedeutung der Einwirkzeit im Sekundenbereich wird in den Ausschnitten des Zeitlupenfilms (Bild 9) sichtbar. Bei einem Strom von 2,1 kA wurde ein Lichtbogen gezündet. Man erkennt im Bild 9a die sehr intensive Strahlung, die nach 2 ms der Lichtbogenzündung vorhanden ist, nach 700 ms wird diese Strahlung durch die Qualmwolke absorbiert, deutlich ist die einsetzende thermische Strömung des aufgeheizten Luftvolumens des Schaltfeldes in den Bildern 9b bis 9d zu erkennen. Die Beanspruchung der Körperschutzmittel erfolgt durch die längere Einwirkzeit und die dadurch bedingte Strömung nicht so punktförmig wie bei den Prüfungen die in den Bildern 5 bis 7 zu sehen sind.

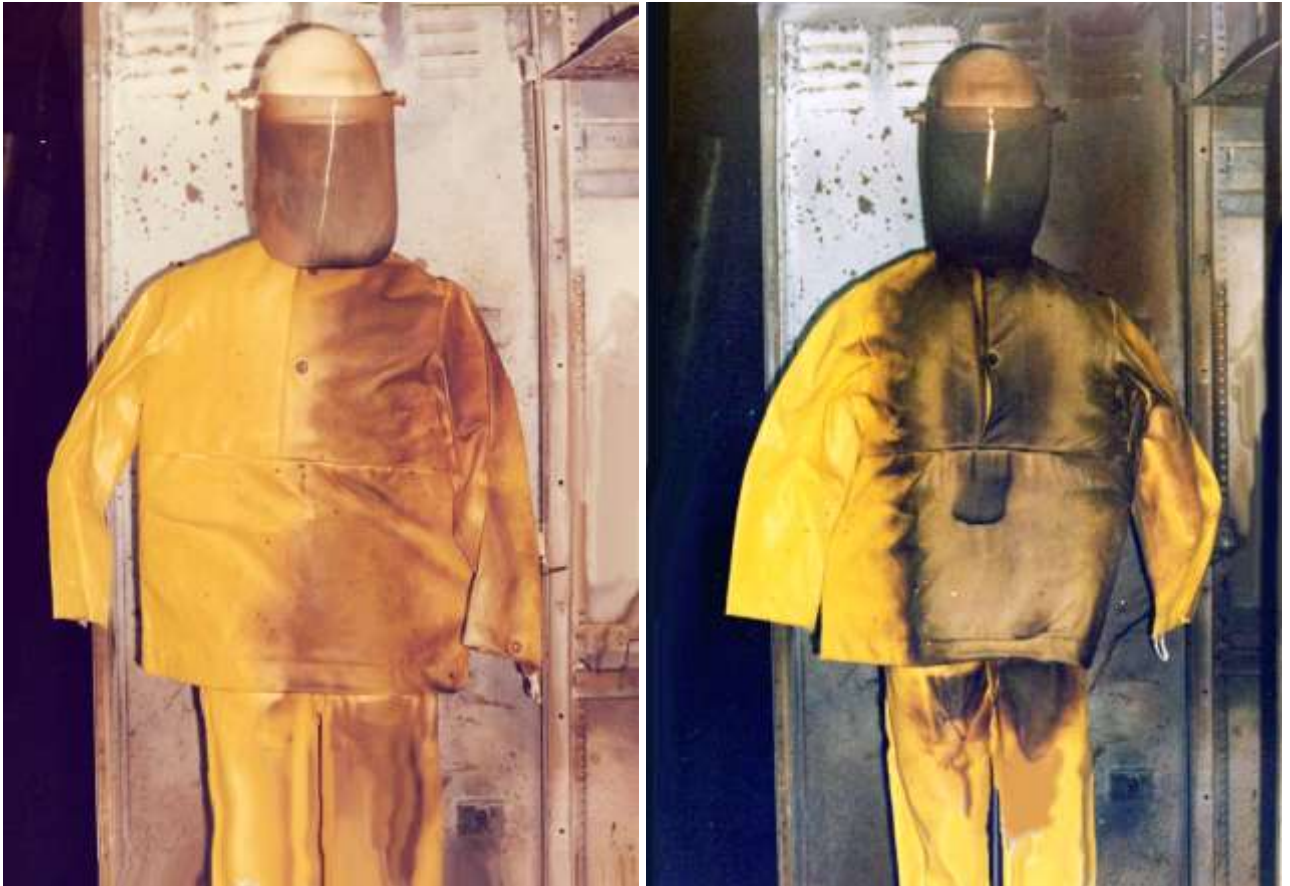
Bild 10: Ausrüstung der Kategorie 2, Belastung mit 650 V, 2,0 kA, 2 s

Bild 11: Überbelastete Ausrüstung der Kategorie 2, Belastung mit 650 V, 2,0 kA, 2,5 s

Ein Vergleich der positiven und negativen Bewertung einer Prüfung der Ausrüstung der Kategorie 2 ist in den Bildern 10 und 11 wiedergegeben.

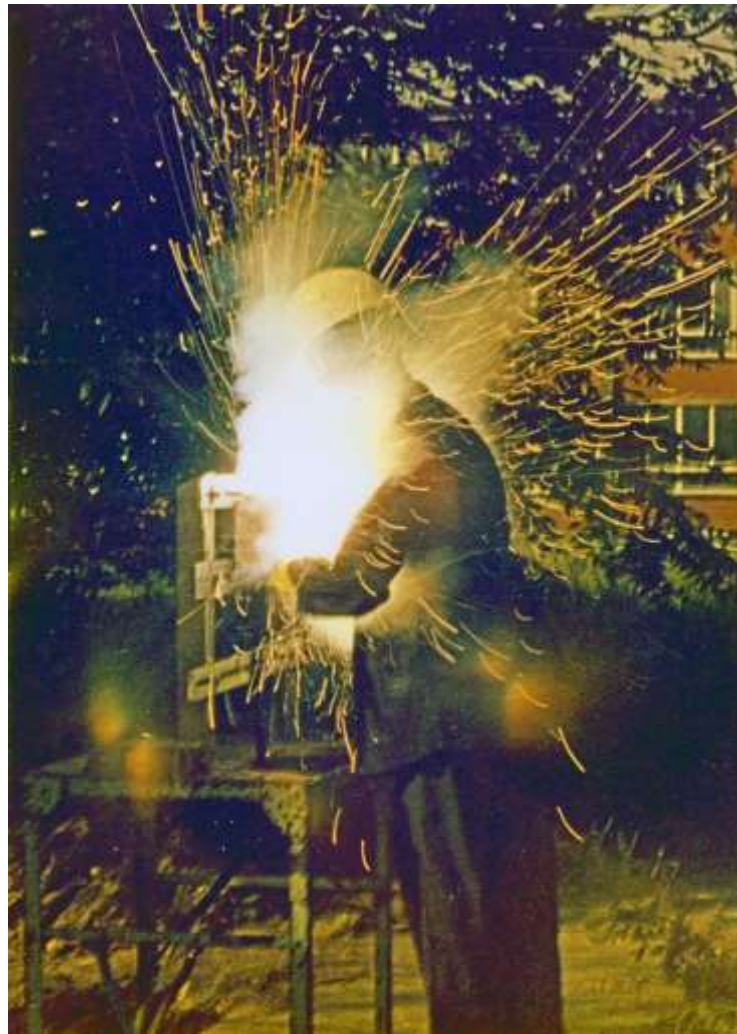
Bild 12: Lichtbogen in einem Hausanschlusskasten mit 380 V, 2 kA, 260 ms

Die Auswirkungen einer Lichtbogenstörung an einem Hausanschlusskasten und bei einer Kabelmontage unter Spannung geben die Bilder 12 und 13 wieder.

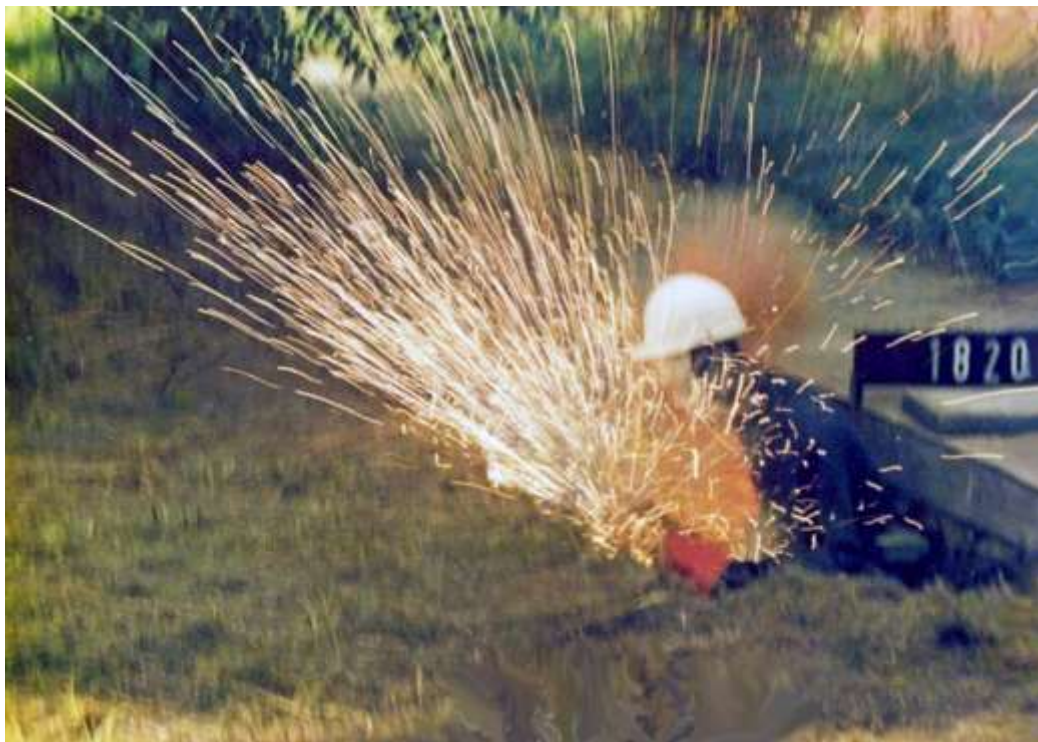
Bild 13: Lichtbogen in einer Kabelmuffe mit 380 V, 5 kA, 82 ms

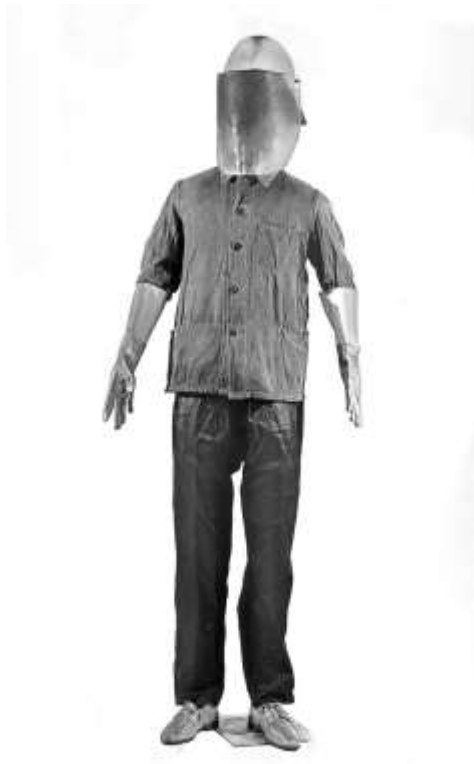
Bild 14: Ausrüstung der Kategorie 1, Belastung mit 730 V, 17,2 kA, 142 ms. Zündung des Lichtbogens im Gesichtsbereich und im Bauchbereich

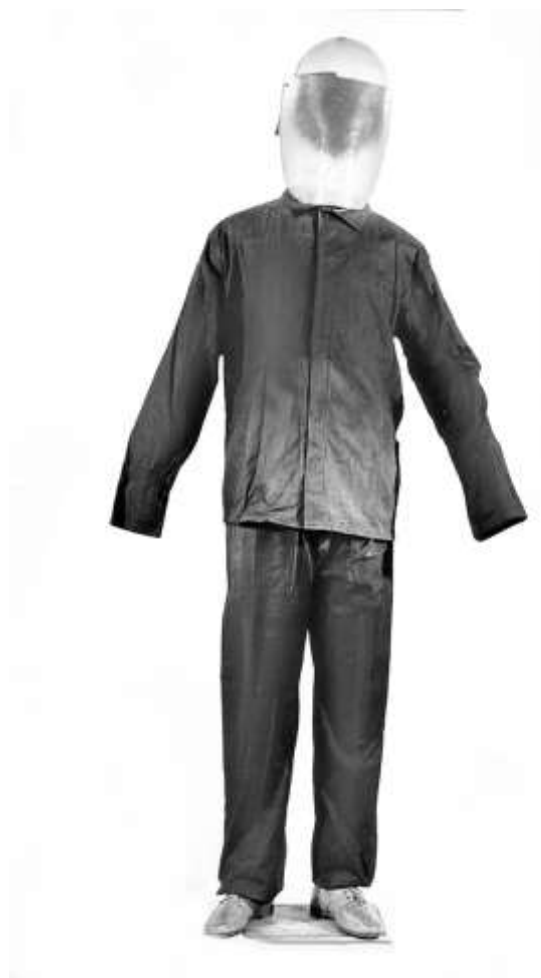
Bild 15: Ausrüstung der Kategorie 1, Belastung mit 400 V, 50 kA, 57 ms, Zündung im Gesichtsbereich und im Bauchbereich
